En el marco del proyecto de edificación de nuevas viviendas en Ronda del Caracol, se realiza en junio de 2006 una actividad preventiva de Análisis arqueológico de la estructura emergente de la muralla medieval. Corresponde a la línea interna del tramo delimitado entre la torre que flanquea el acceso de Calle Cordobeses y la torre-albarrana que marca el cambio de orientación de la cerca, desde su frente noroccidental hacia el sur, hacia la Puerta de Rota. El tramo tiene una longitud de 86 metros y una altura media de 9 metros.

LUIS M COBOS RODRÍGUEZ arqueólogo. ESPERANZA MATA ALMONTE arqueóloga. CONSUELO PRADOS ROA arquitecto. JOSE LUIS CUEVAS CAMPOS topógrafo

# ANÁLISIS CONSTRUCTIVO EN LA MURALLA MEDIEVAL DE JEREZ DE LA FRONTERA

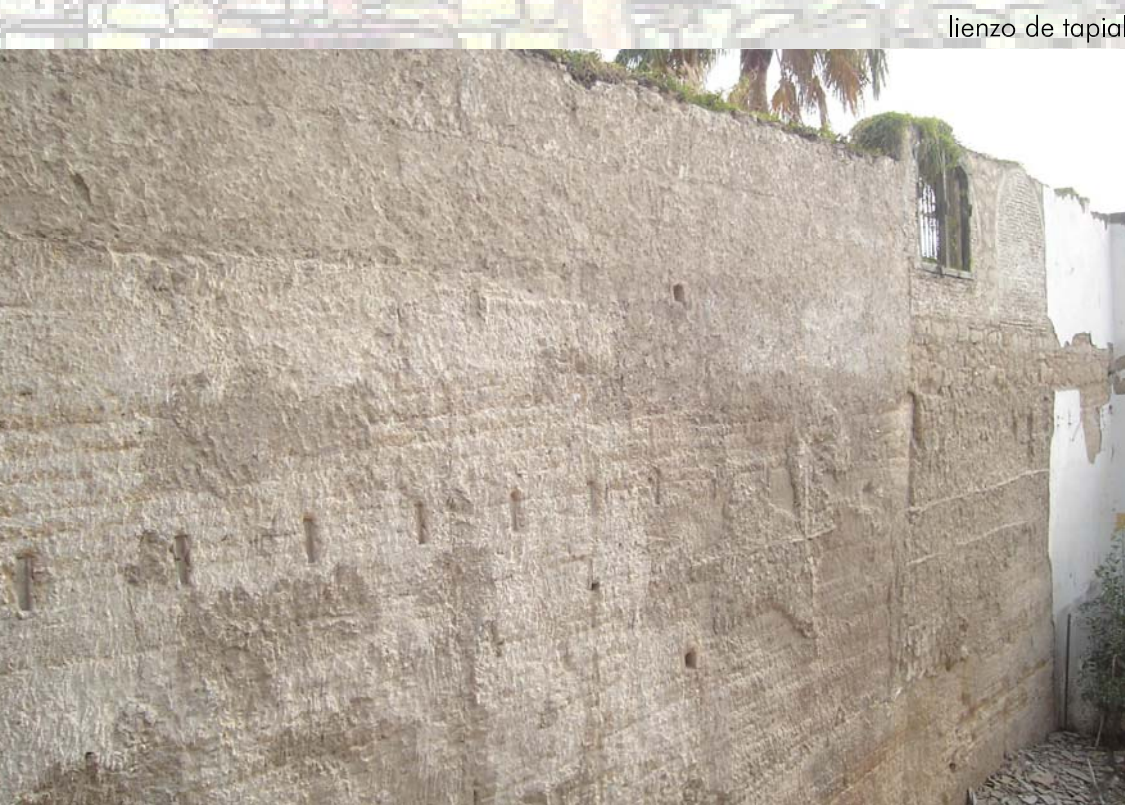
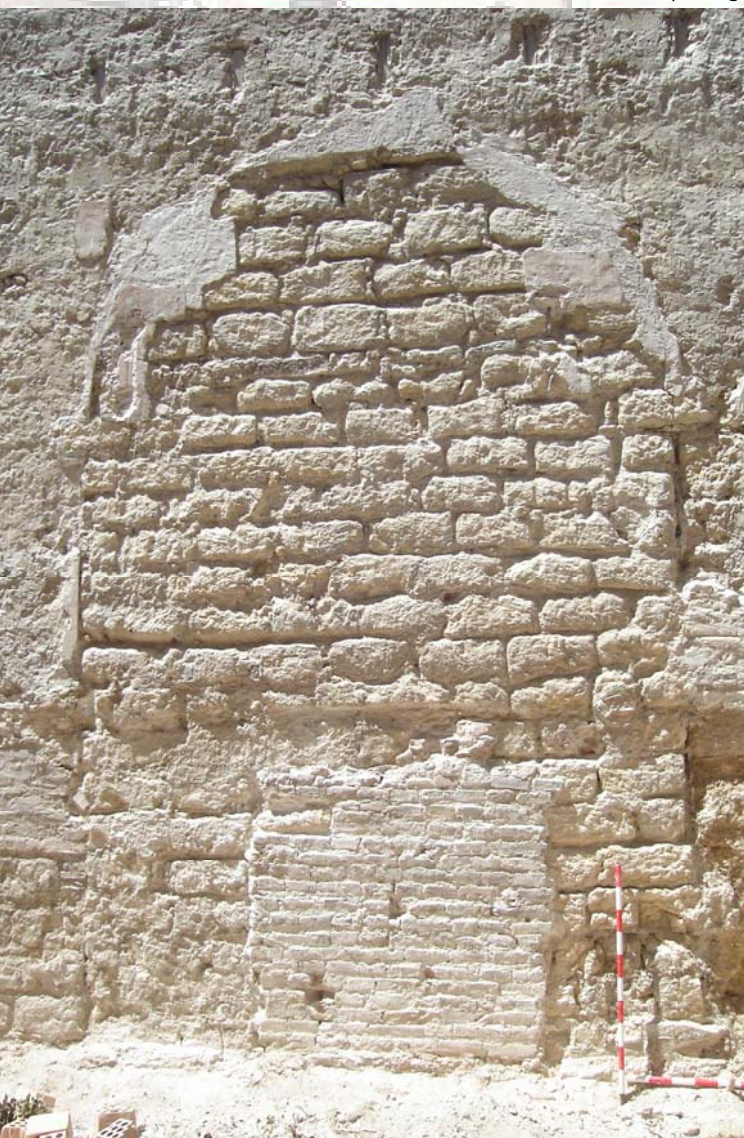
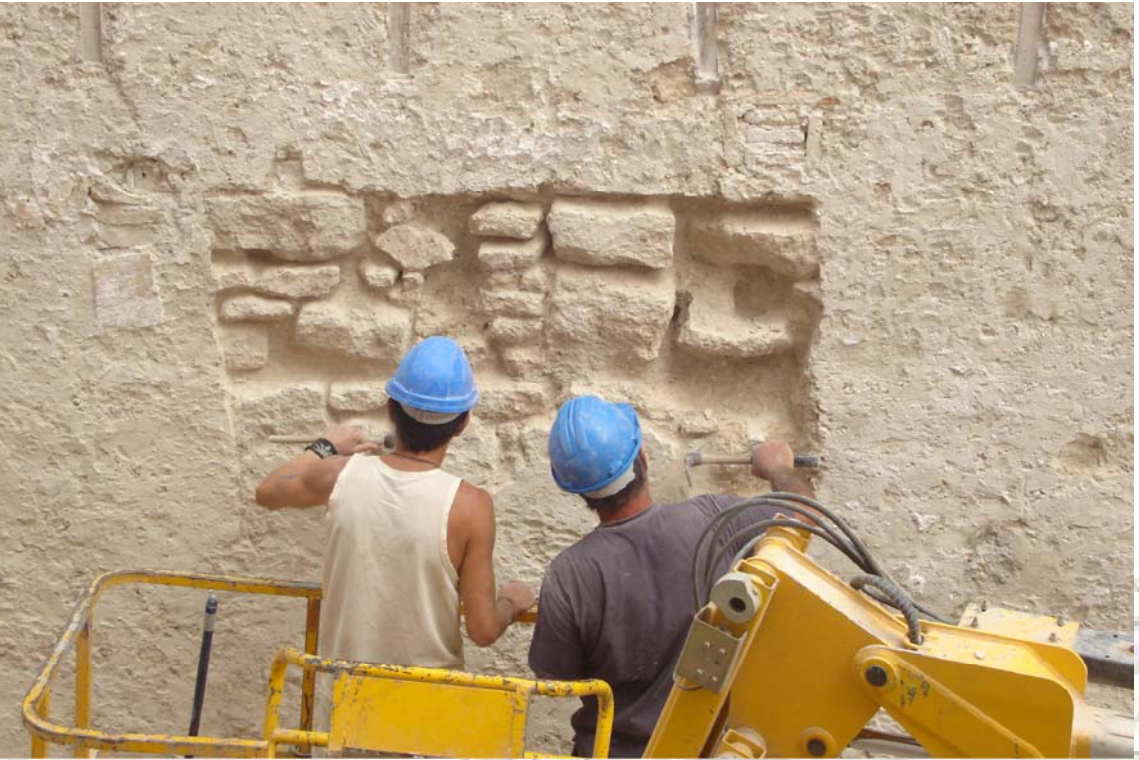
Vano de puerta abierto en la muralla de tapial o en su restitución de sillares, localizado en el Tramo B. Su arco es de medio punto y conserva restos de enlucido sobre una de las jambas creadas en el tapial. Tiene una altura de 5.20 metros y una anchura de 3.36 metros.

Fue cegado en tres momentos entre los siglos XVII y XIX. En el grabado de Wyngaerde, de 1567 se observa la existencia de este gran vano con arco que se inserta en una torre y la ausencia de edificaciones adosadas a la muralla.
